**轮台巴州恒利特环保科技有限公司“7·18”
一般中毒和窒息事故调查报告
(公开稿)**

轮台县人民政府事故调查组

2024年10月8日

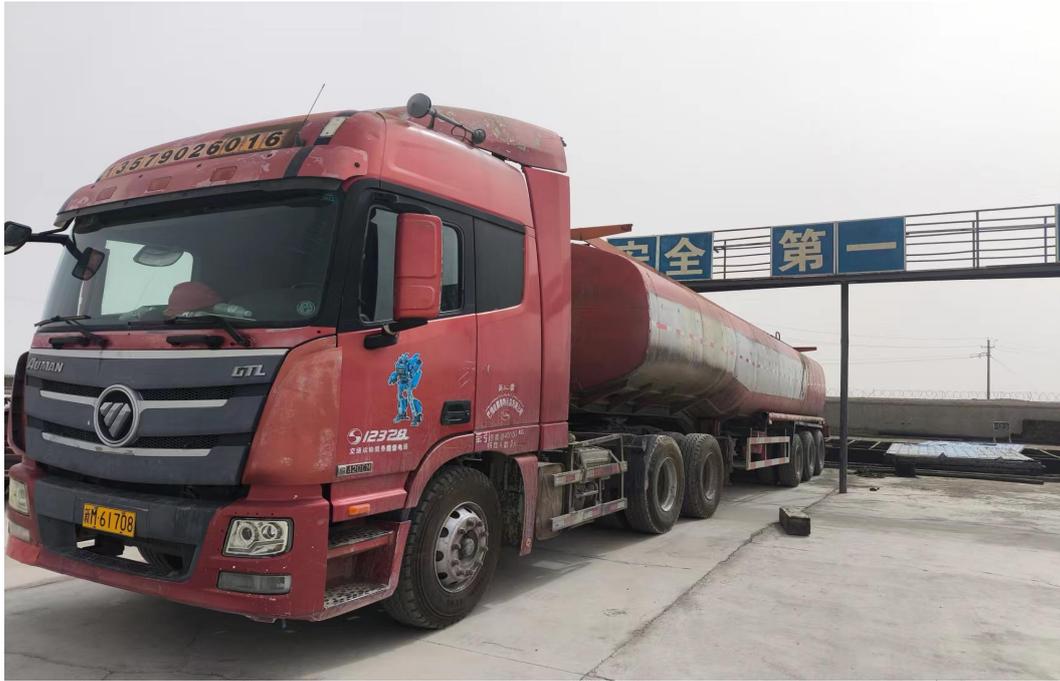
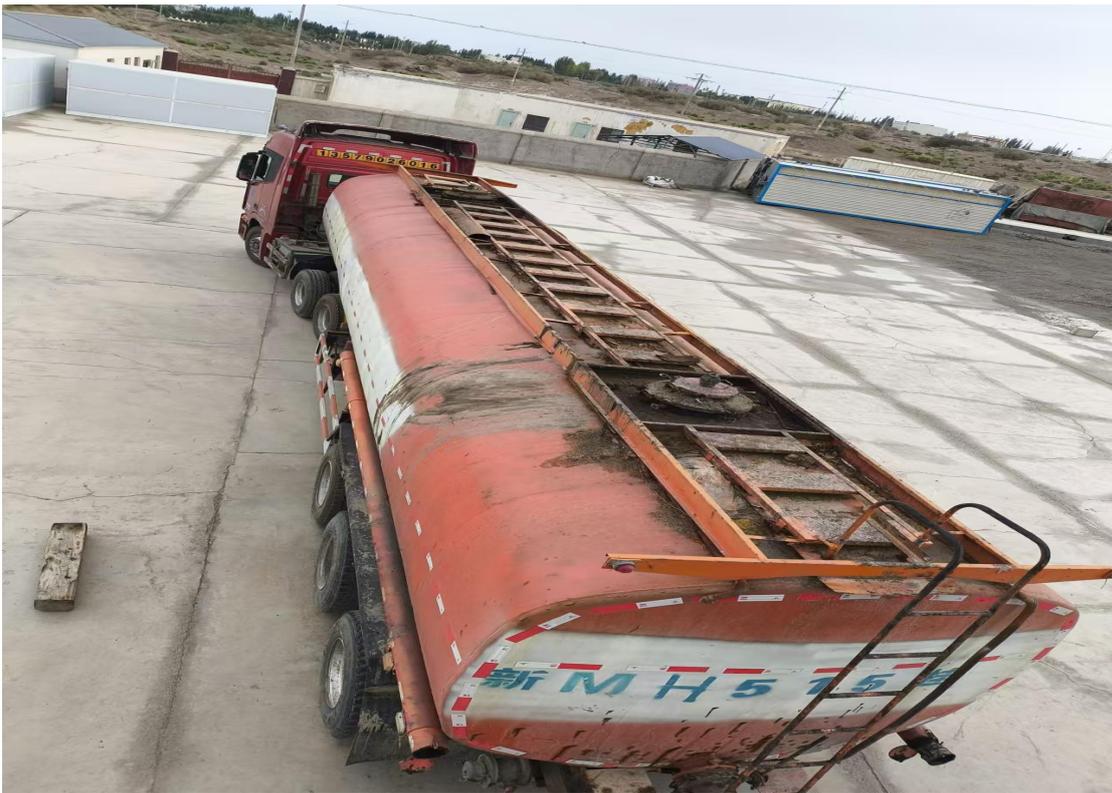
图注：图为事故发生车辆外貌及罐顶情况

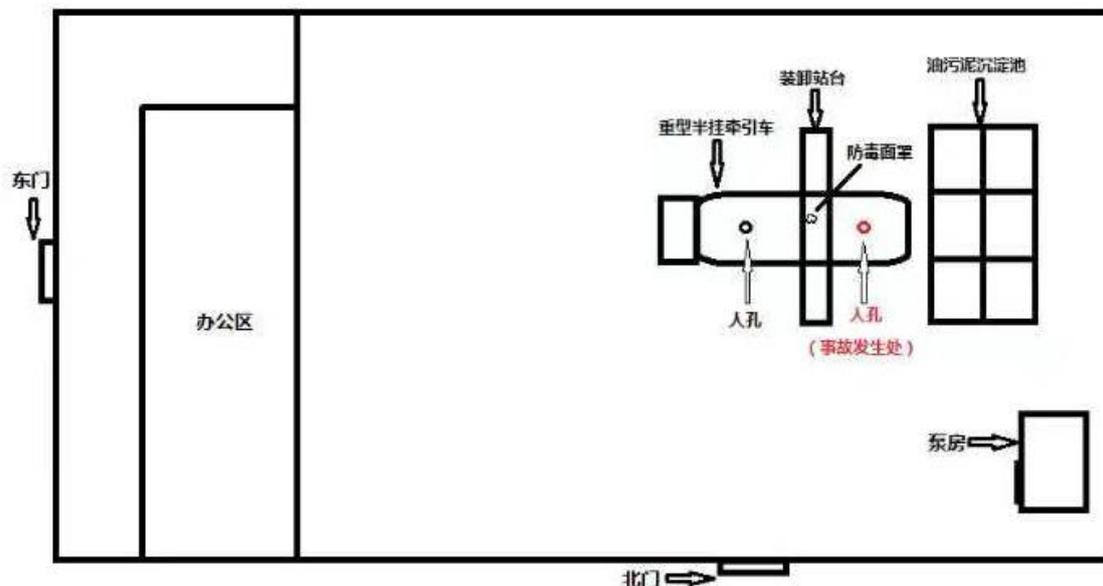
事故现场位于巴州恒利特环保科技有限公司院内西侧油污泥沉淀池旁，事故发生车辆为重型半挂牵引车，车身长12.5米，东西方向停放，车头朝东。事故发生处为罐体尾部，人孔爬梯存在人员上下痕迹，罐体底层为黑色粘稠状物体，并放有一根2米左右铁棒，罐体上方的装卸站台上有一副防毒口罩。

图注：图为事故现场简图

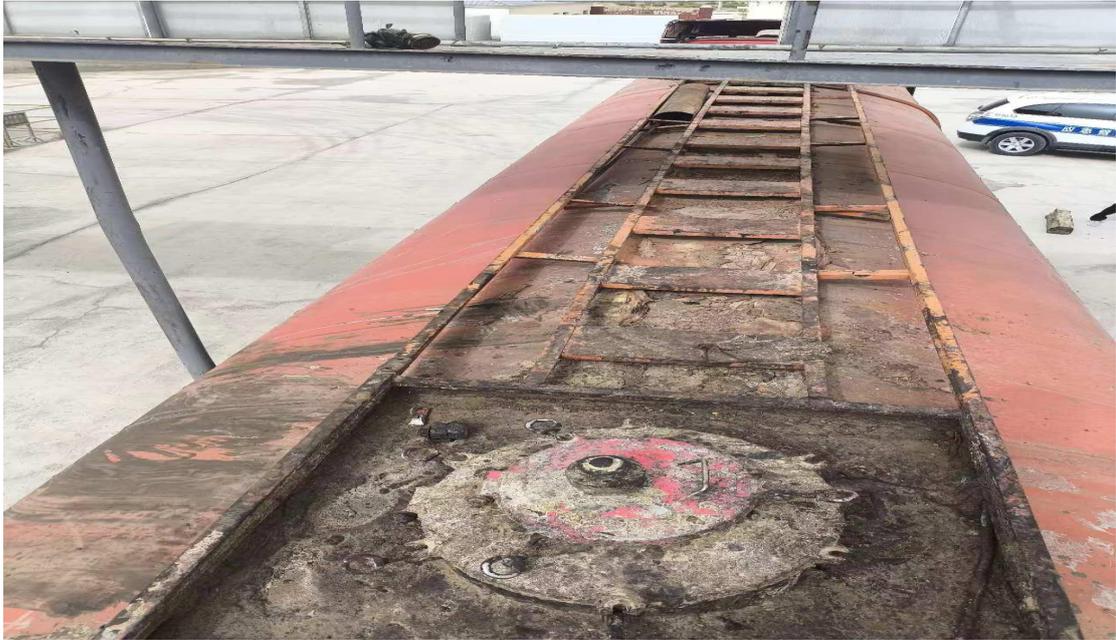
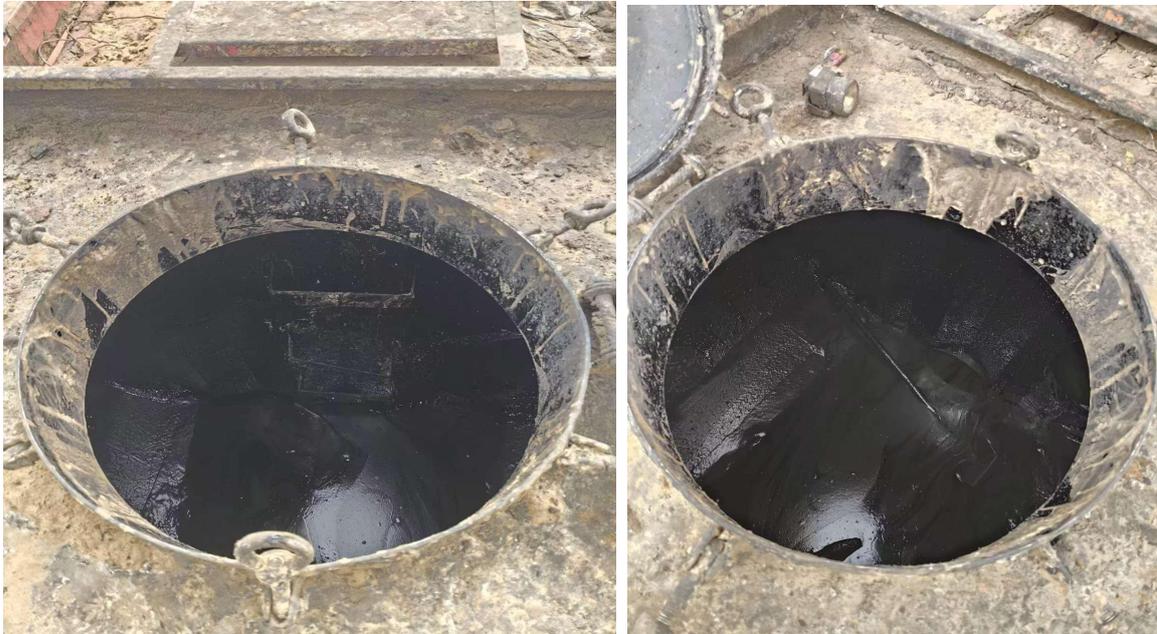
图注：图为事故车辆罐顶及人孔处情况

吐某未按有限空间安全作业要求开展气体检测，进入可能产生有毒有害气体的罐体内部进行清洗作业，导致事故发生。
